FICHE RECAPITULATIVE DU DOSSIER TECHNIQUE AMIANTE (DTA)

Date de création : 01/06/2012	Ref. du présent DTA : A322131742-CHATEAU THIERRY-DDFP AISNE- 40 SOISSONS-DTA	
Historique des dates de mise à jour :	Révision 1 : 31/01/2018 Révision 2 : 10/02/2022

Immeuble bâti pour lequel le DTA a été constitué (préciser son nom exact et sa localisation le cas échéant) :
 Nature du bâtiment : **Bâtiment** Adresse : **40 avenue de Soissons**
02400 CHÂTEAU-THIERRY
 Date du permis de construire: **Antérieur au 1er juillet 1997** Bâtiment :
 Escalier :

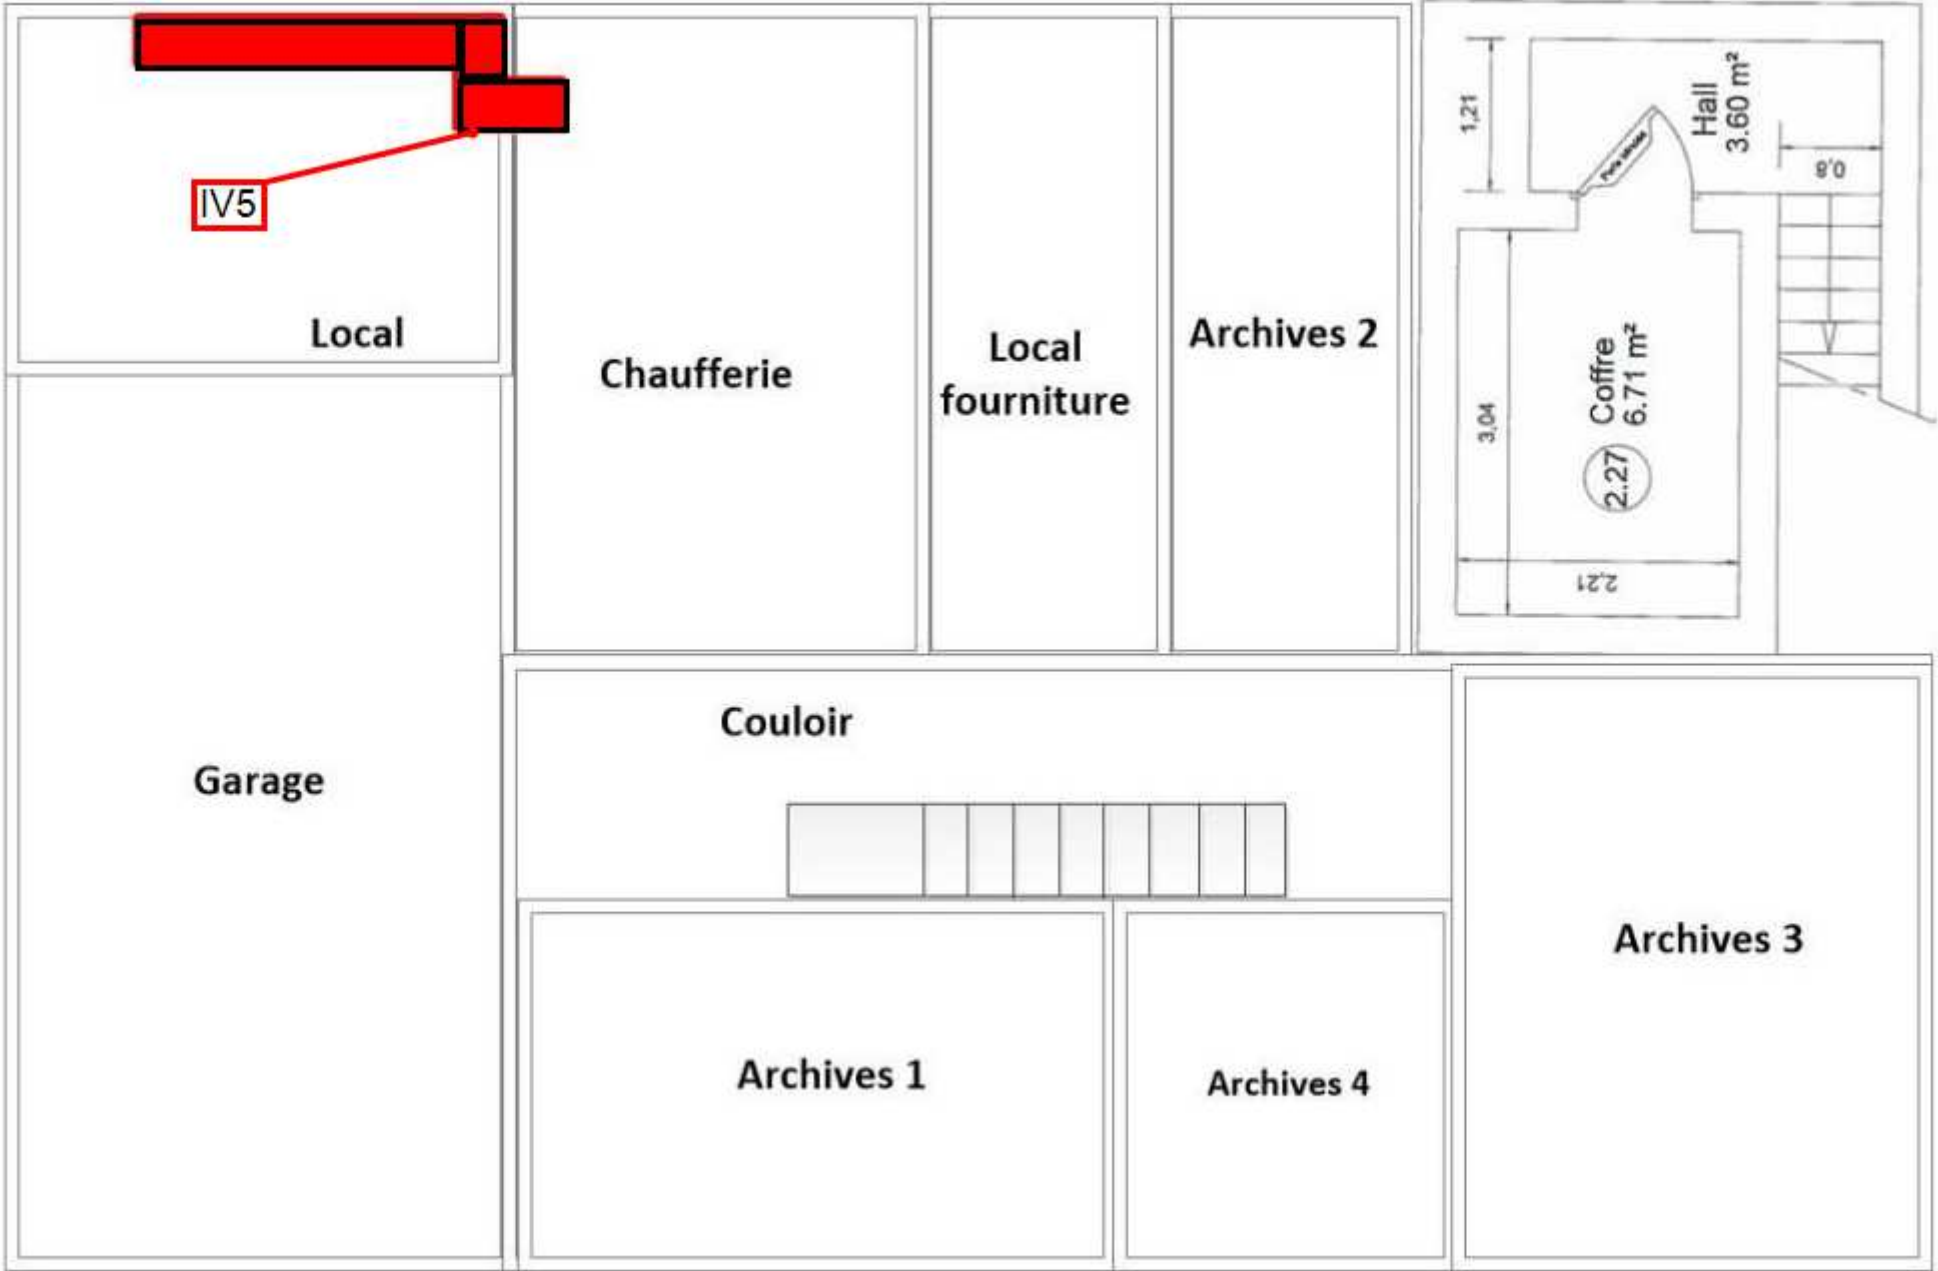
N° Local	Local / partie d'immeuble	Etage	Elément	Zone	Matériau ou Produit	Etat de conservation (2)	Mesures préconisées par l'opérateur
4	Local	R-1	Conduit de ventilation)		Amiante ciment	EP	Evaluation périodique
5	Chaufferie	R-1	Conduit de ventilation)		Amiante ciment	EP	Evaluation périodique
33	Façades	Extérieur	Conduit de ventilation)		Amiante ciment	EP	Evaluation périodique
34	Toiture	Extérieur	Conduit de ventilation		Amiante ciment	EP	Evaluation périodique

*Conduit amiante-ciment*

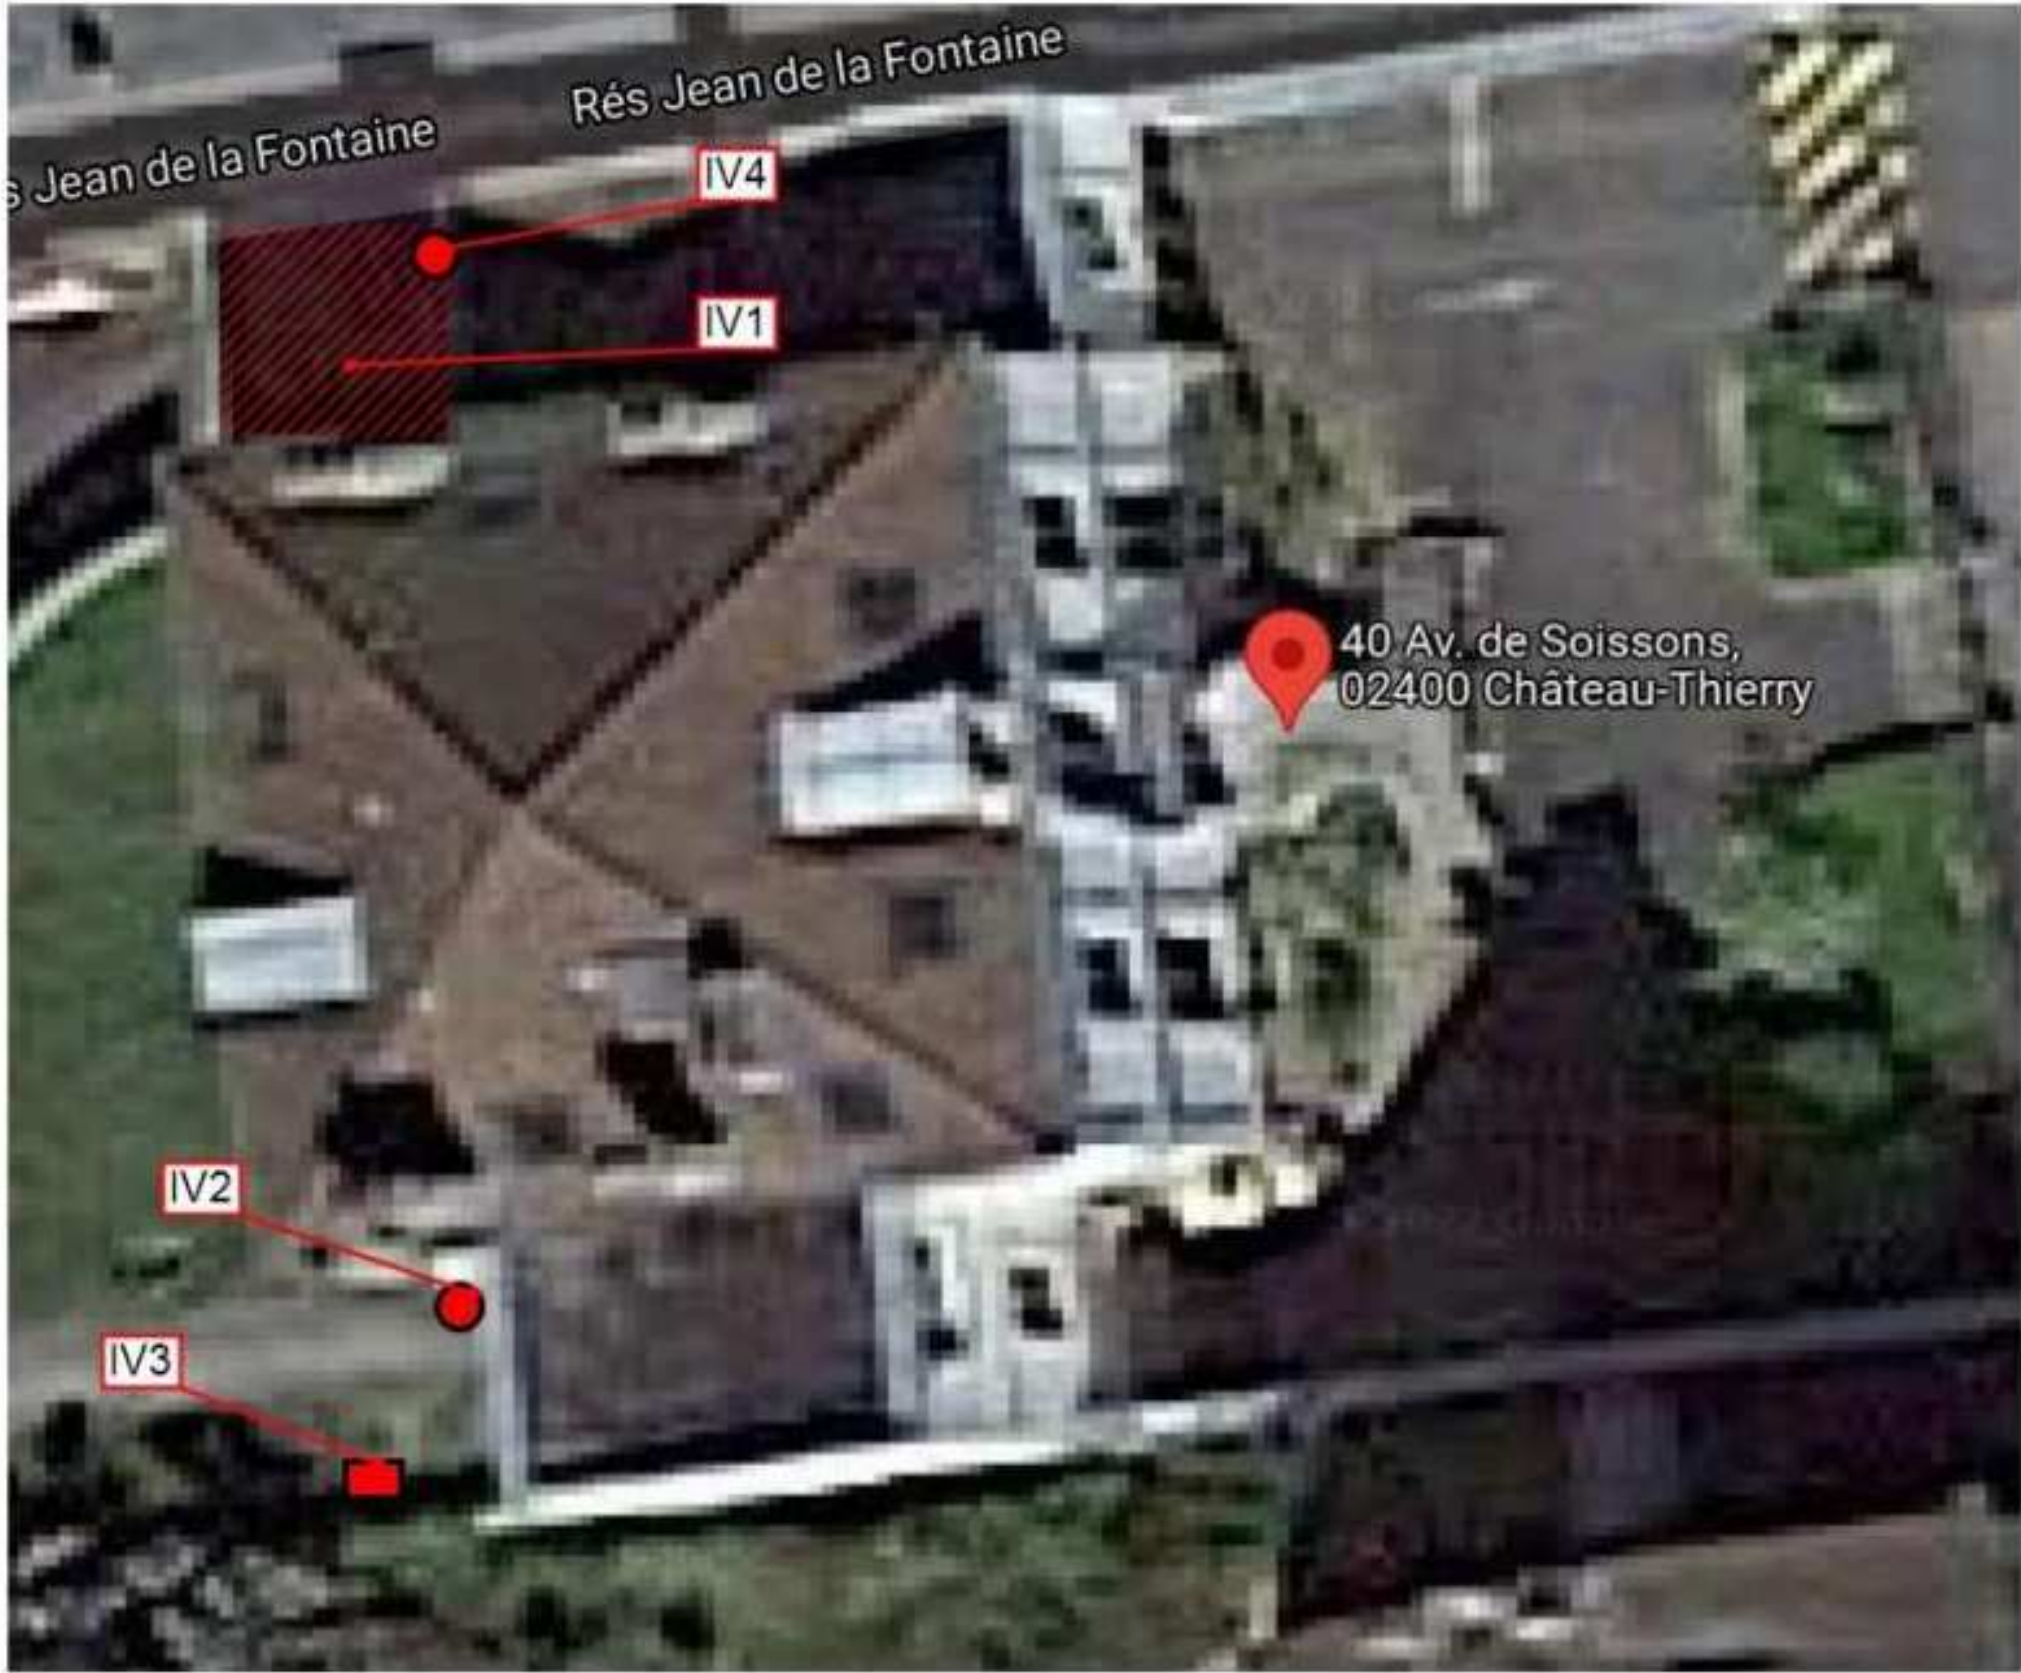
N° Local	Local / partie d'immeuble	Etage	Elément	Zone	Matériau ou Produit	Etat de conservation (2)	Mesures préconisées par l'opérateur
1	Toiture sur sanitaires	Extérieur	Plaques ondulées (IV1)		Amiante ciment	EP	Evaluation périodique
2	Façades (RDC)	Extérieur	Conduit de ventilation + évent (IV2)		Amiante ciment	EP	Evaluation périodique
			Conduit de ventilation + évent (IV4)		Amiante ciment	EP	Evaluation périodique
3	Terrasse (escalier extérieur)	Extérieur	Conduit de ventilation + évent (IV3)		Amiante ciment	EP	Evaluation périodique

Plaques ondulées en amiante-ciment
-

Conduit amiante-ciment
